那珂川町トンネル長寿命化修繕計画
(個別施設計画)

【令和7年度改定版】

令和7年12月

那 珂 川 町 建 設 課

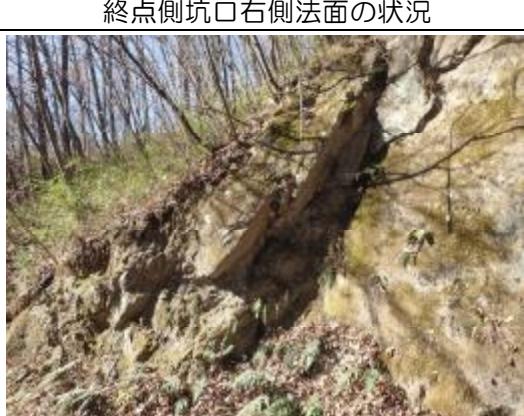
終点側坑口左側法面の状況（オーバーハング）	終点側坑口左側法面の状況

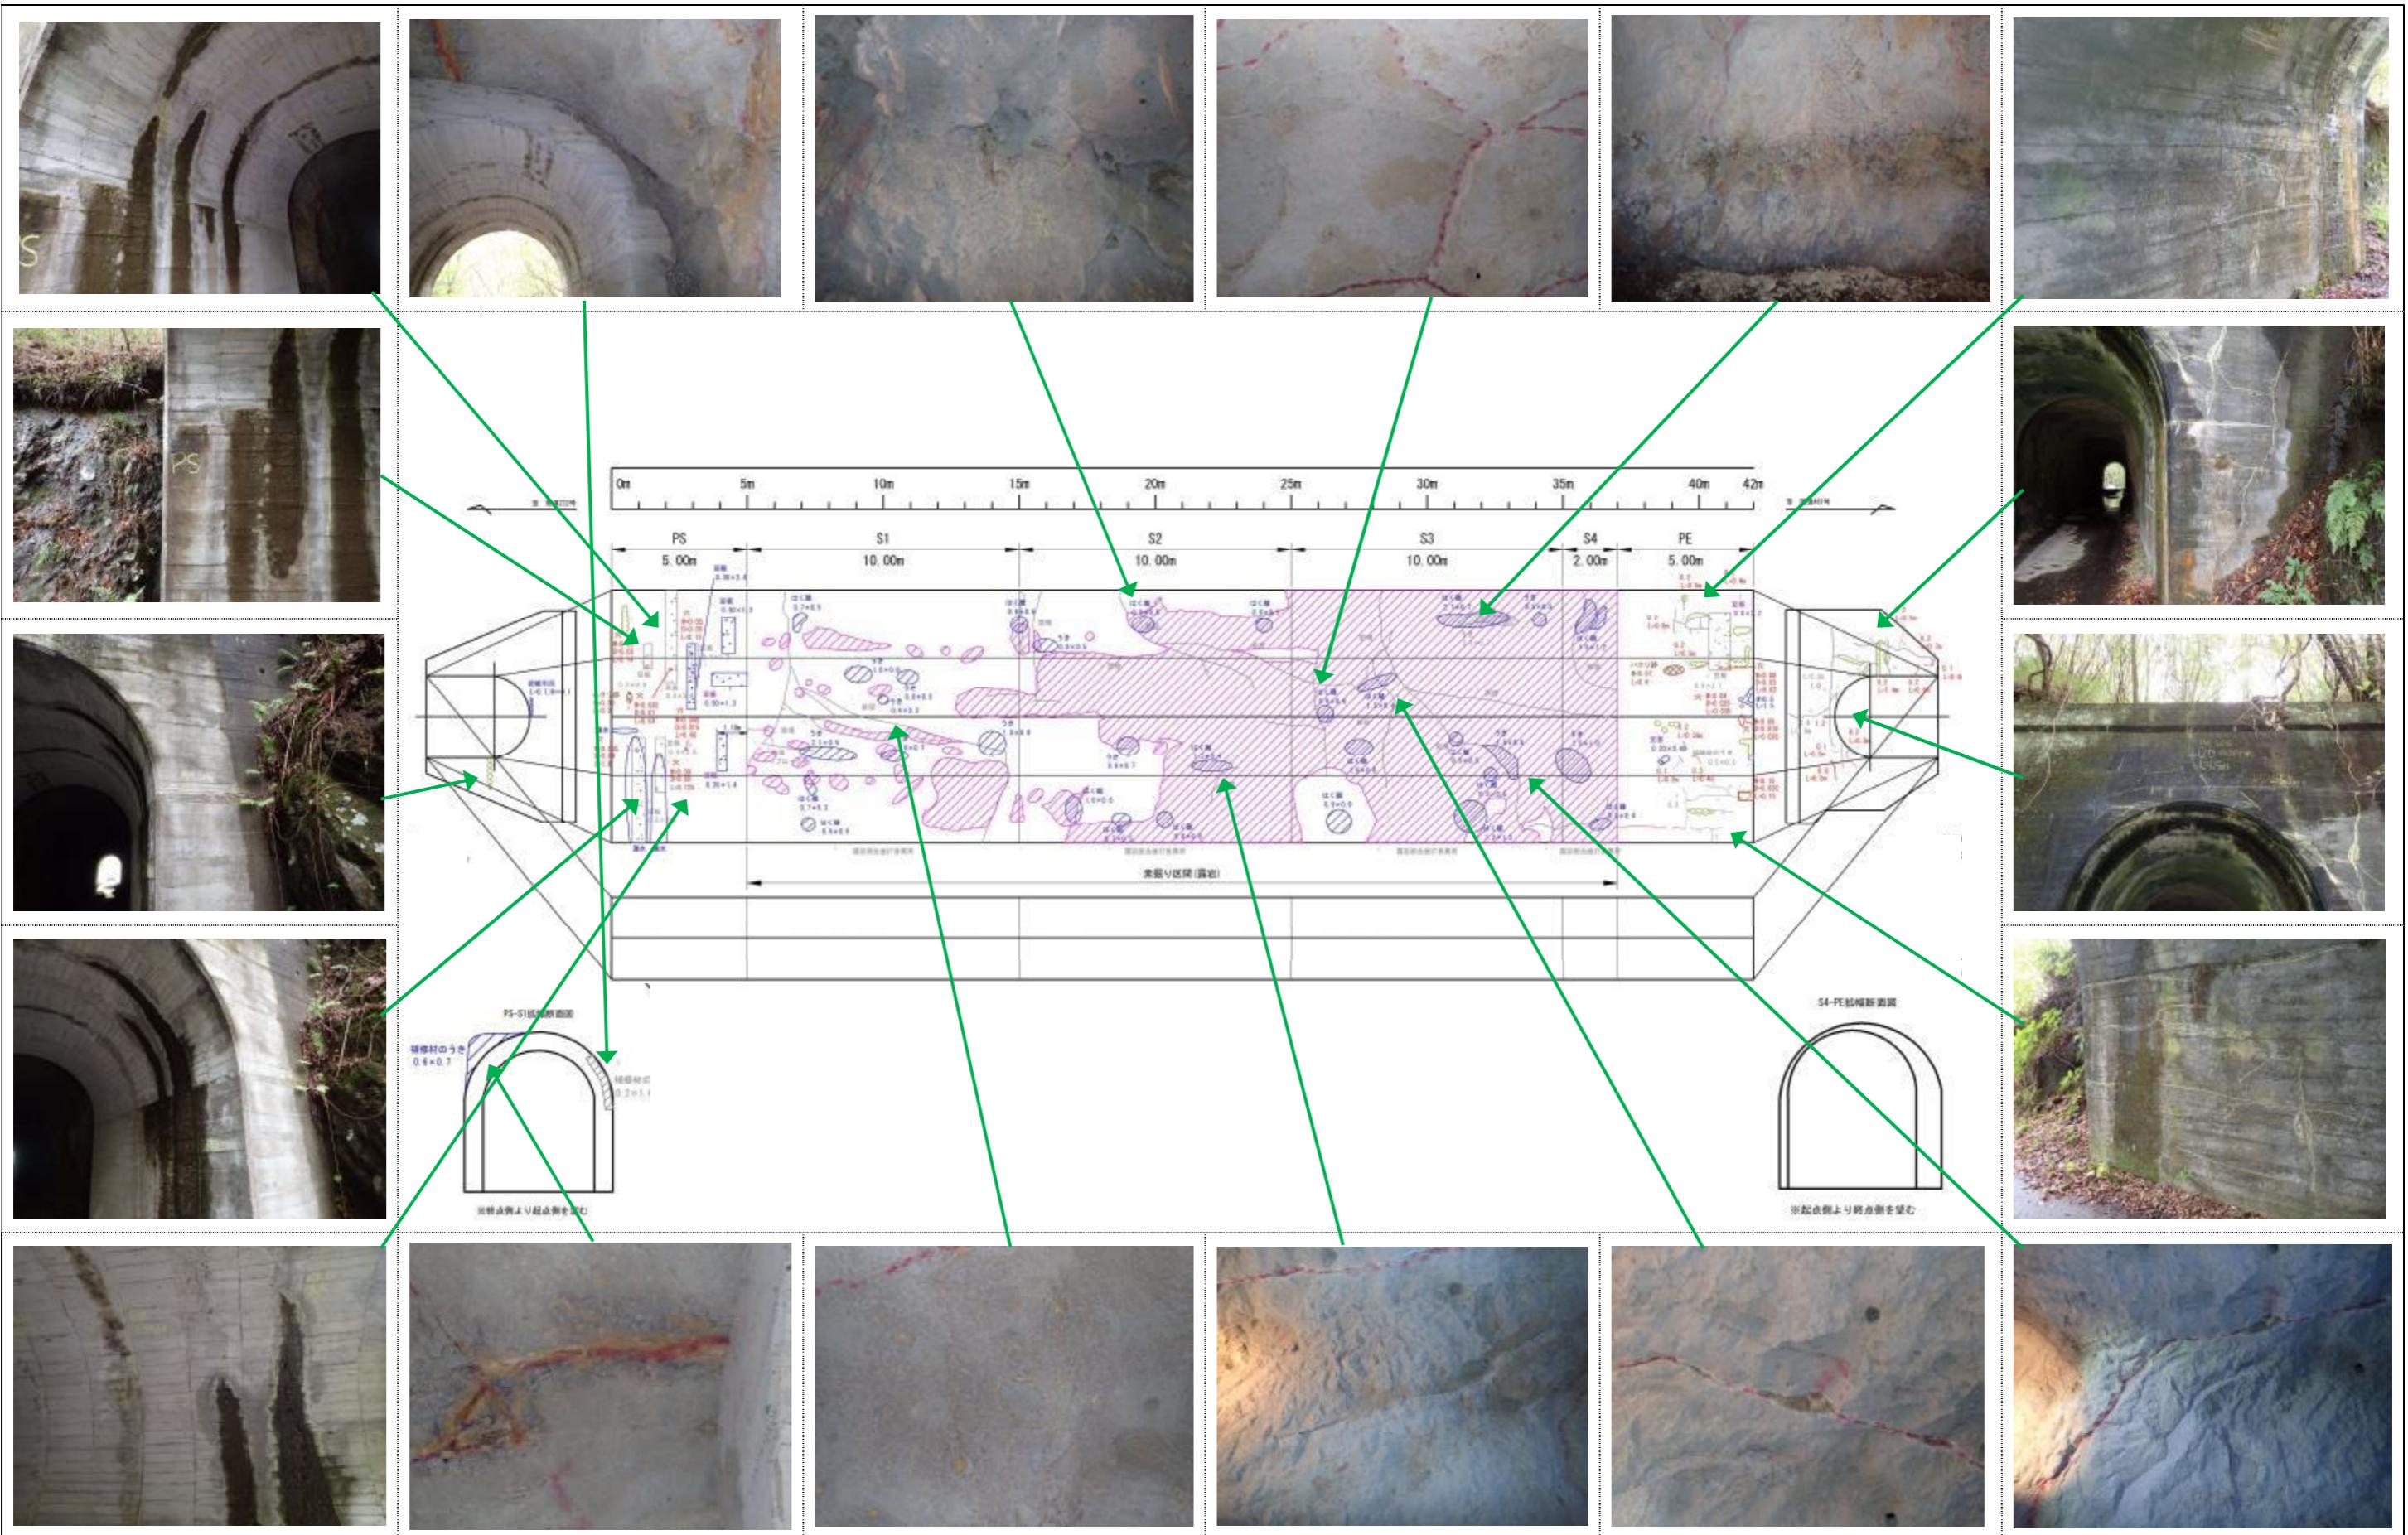
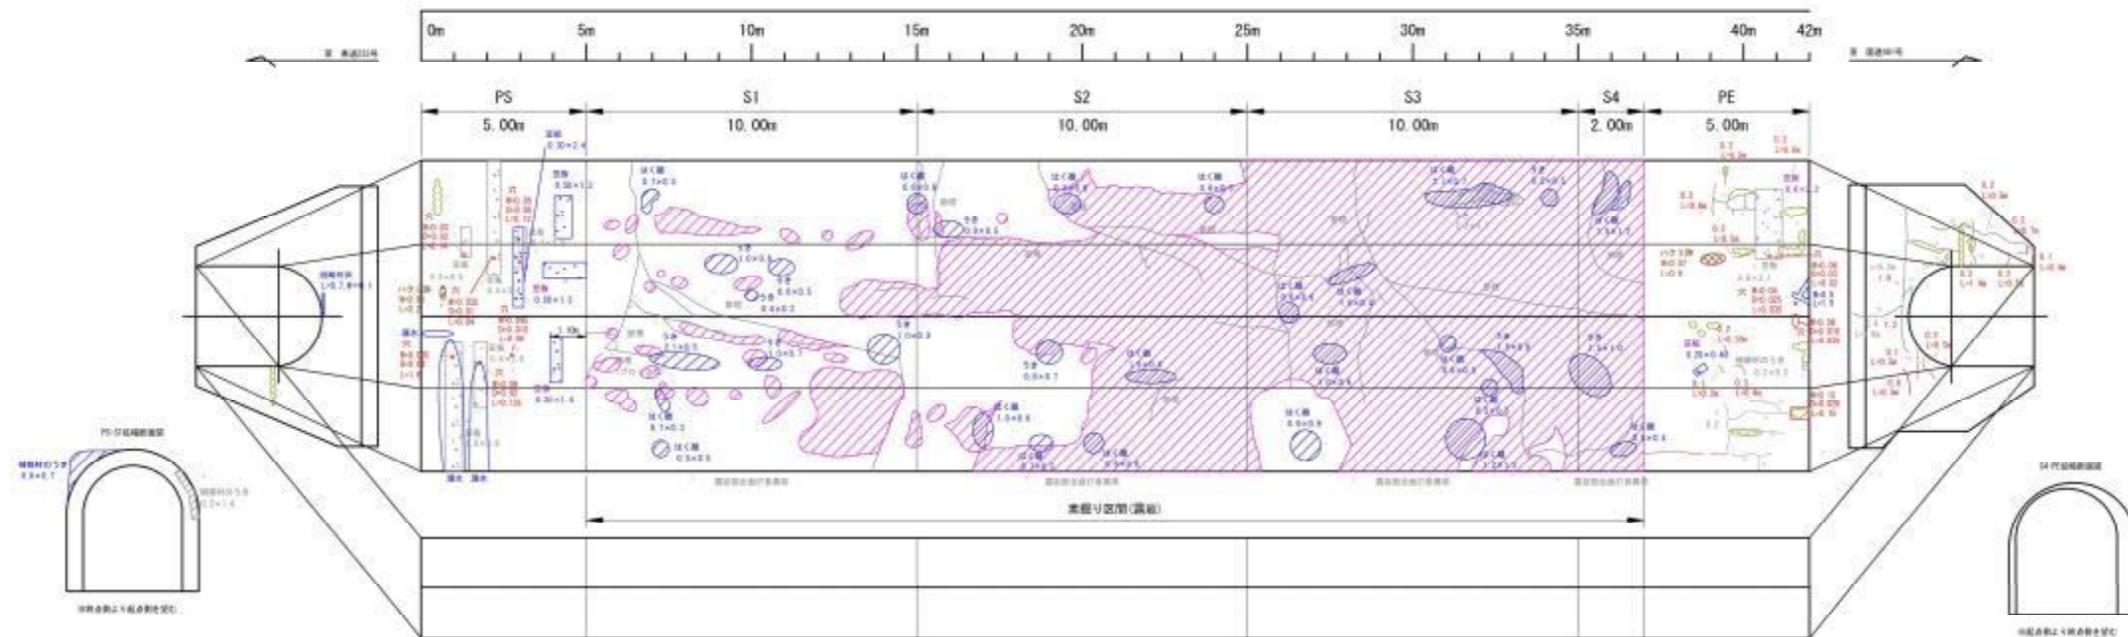
仁中隧道変状展開図

H 29 点検	スパン毎の健全性	II a					
	外力	I	II b	II b	II b	II b	I
材質劣化	II a	II a	II a	II a	II a	II a	II a
漏水	I	I	I	I	I	I	I

R 2 調査	スパン毎の健全性	II a	III	III	III	III	II a
	外力	I	II b	II b	II b	II b	I
材質劣化	II a	III	III	III	III	II a	
漏水	I	I	I	I	I	I	I

R 4 点検	スパン毎の健全性	III a	III	III	III	III	II a
	外力	I	II b	II b	II b	II b	I
材質劣化	II a	III	III	III	III	II a	
漏水	I	I	I	I	I	I	I

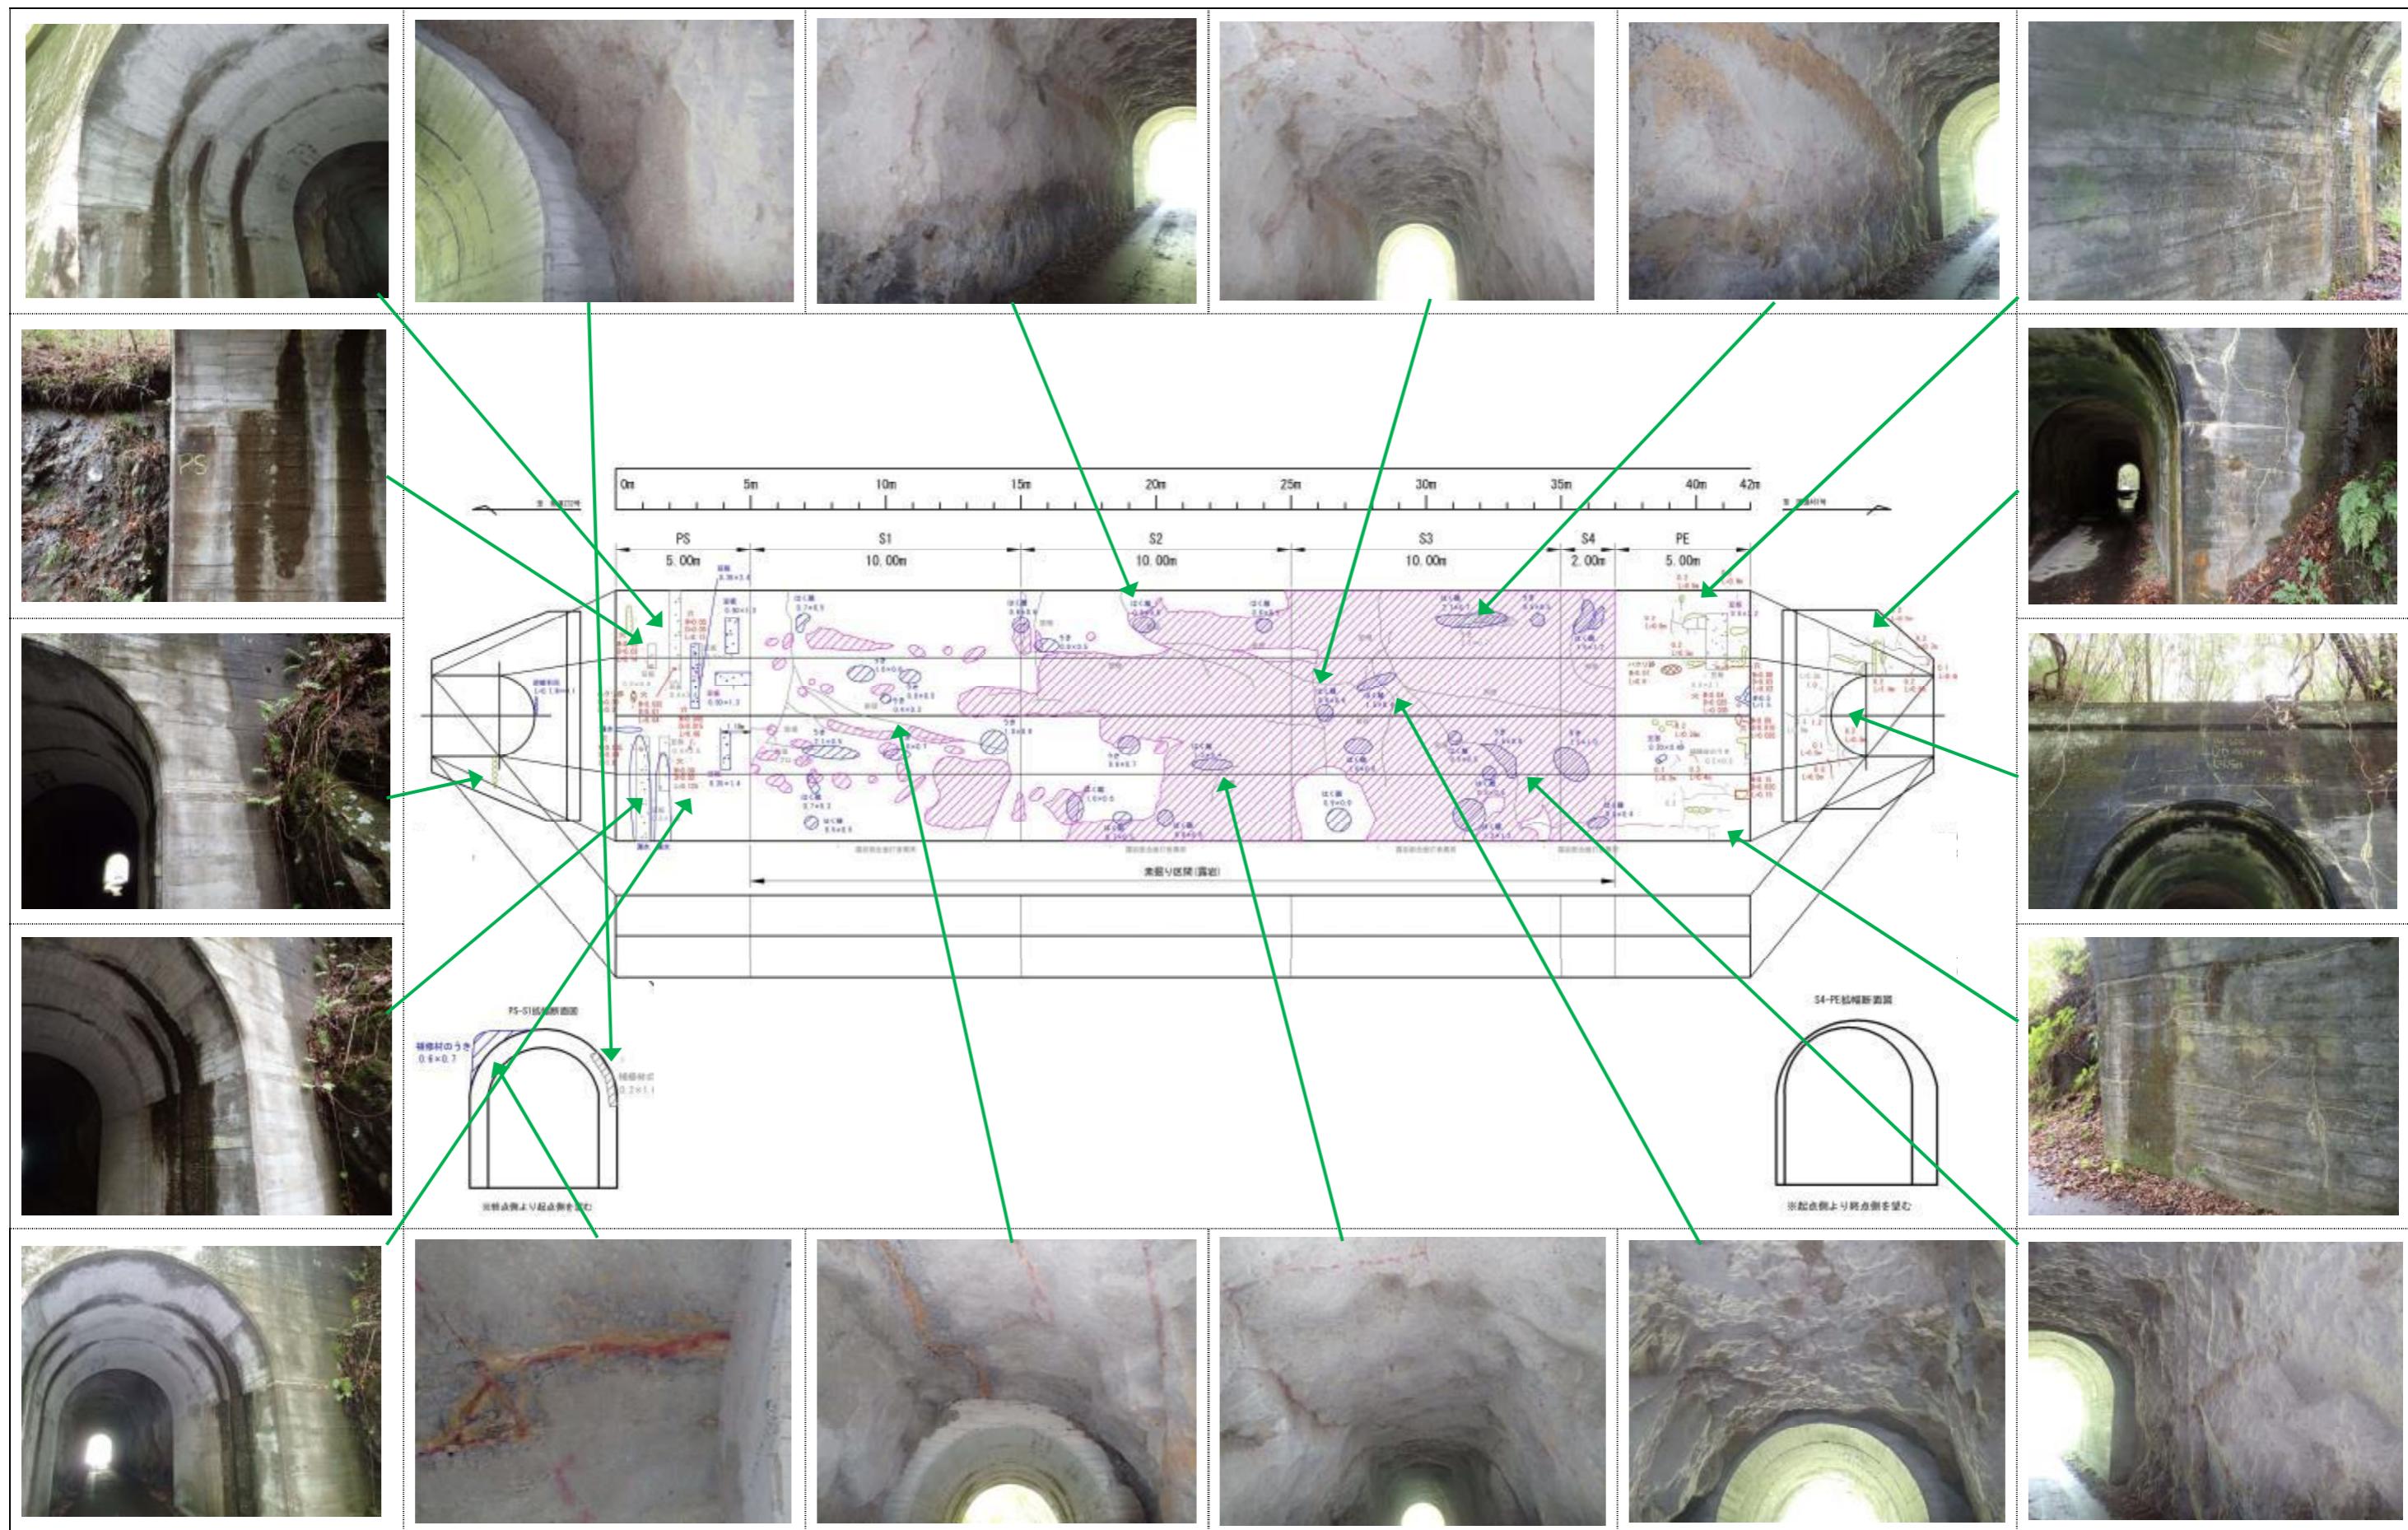
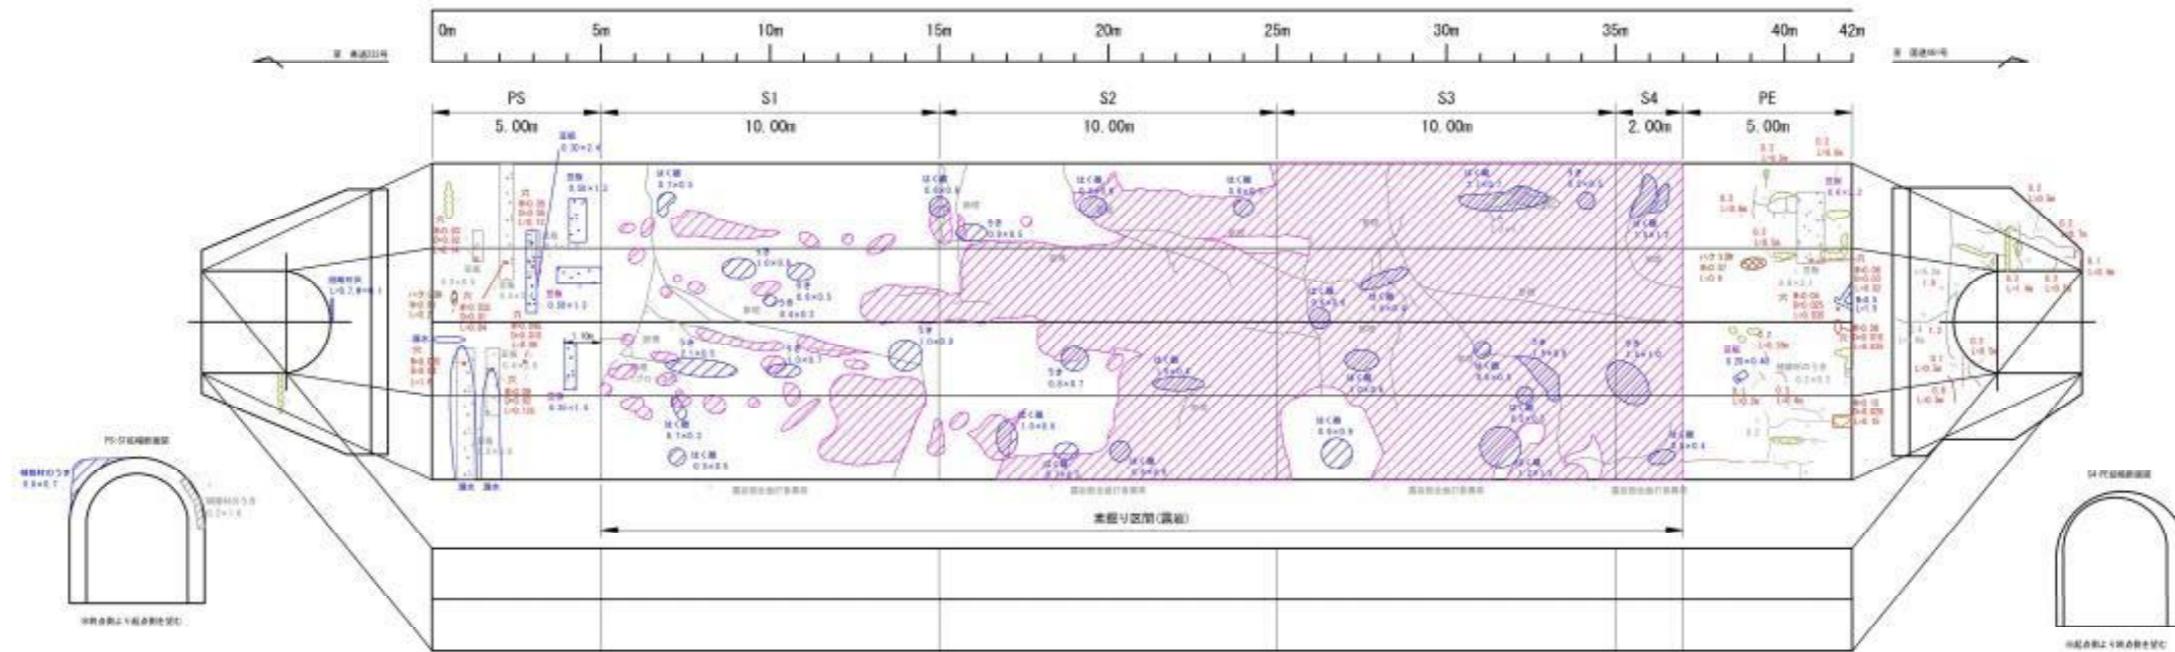
仁中隧道変状展開図

H 29 点検	スパン毎の健全性	II a					
	外力	I	II b	II b	II b	II b	I
	材質変化	II a					
	漏水	I	I	I	I	I	I

R 2 調査	スパン毎の健全性	II a	III	III	III	III	II a
	外力	I	II b	II b	II b	II b	I
	材質劣化	II a	III	III	III	III	II a
	漏水	I	I	I	I	I	I

R 4 点検	スパン毎の健全性	II a	III	III	III	III	II a
	外力	I	II b	II b	II b	II b	I
	材質劣化	II a	III	III	III	III	II a
	漏水	I	I	I	I	I	I

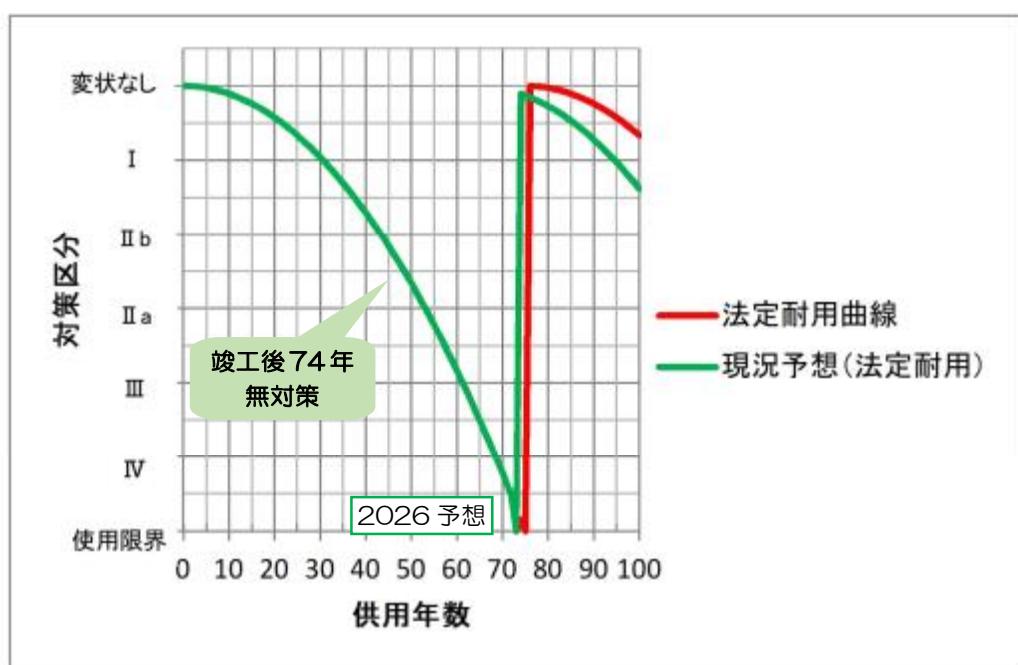
図3.3 耐用年数を表現した劣化曲線

項目	内容
耐用年数（現状より推測）	法定耐用年数 75 年
築造年度	1951 年（昭和 26 年）
点検・調査年度（最新）	2025 年（令和 7 年）
点検・調査時供用年数	74 年
定期点検時対策区分	III

仁中隧道の一般部においては、岩盤の節理・亀裂の発達も顕著であり、耐用年数：75年後の2026年（令和8年）頃が隧道機能の耐用限界と推測されることがから、早急な対策実施の検討が必要である。

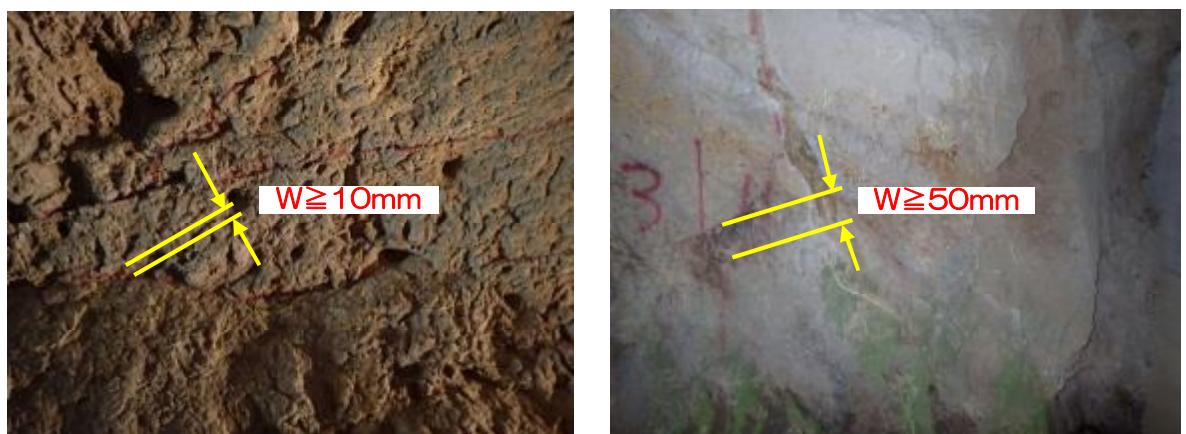
仁中隧道一般部岩盤亀裂の状況

**■条件：**岩盤の節理・亀裂幅を 10～50mm と設定…現地点検時の壁面状況より、スパン 2～4 に掛けて部分的に剥離・剥落が生じていることより、浮き・剥離箇所の亀裂幅に設定

**理由：**本点検時において、点検用ハンマーによる触診のみで岩盤表面の剥離・剥落が確認されることで、亀裂は相当に開口していることを考慮し暫定的に 10～50mm（ひび割れ開口幅の危険値）と設定した。（下記写真参照）

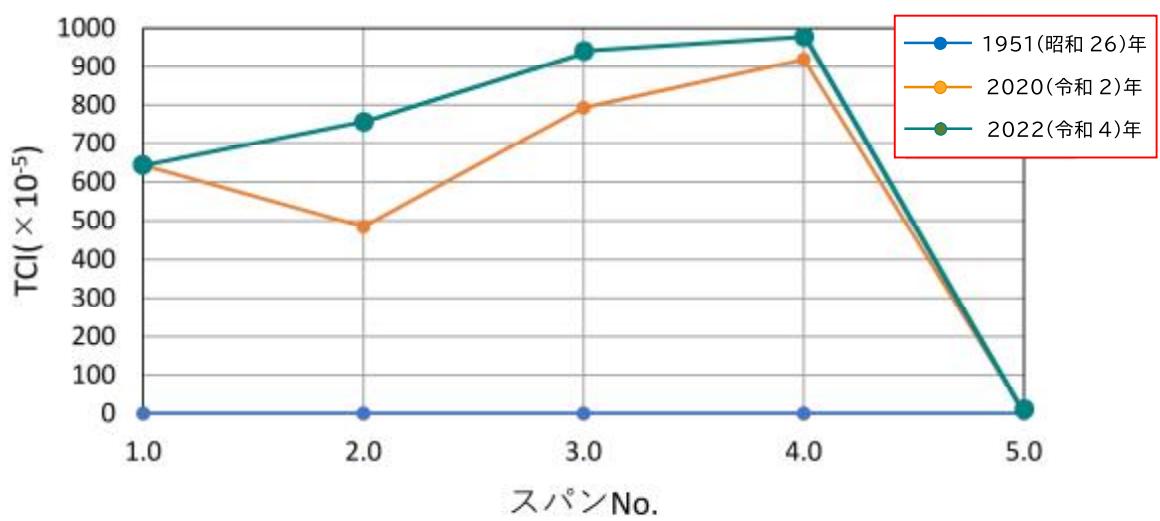
図 3.7 仁中隧道 TCI 解析結果①

仁中隧道に生じている岩盤の節理・亀裂の発達を定量的評価手法である TCI (Tunnel-lining Crack Index) に適用し、スパン毎の変状度合いについて算出した。結果を以下に示すが、坑口部の覆工コンクリート区間を除く一般部（素掘り区間）は、経年経過に伴う TCI の伸び率が顕著である。よって、竣工後の健全状態より供用後 70 年を経た現時点において亀裂幅=10～50mm は妥当性が高いものと推測できる。

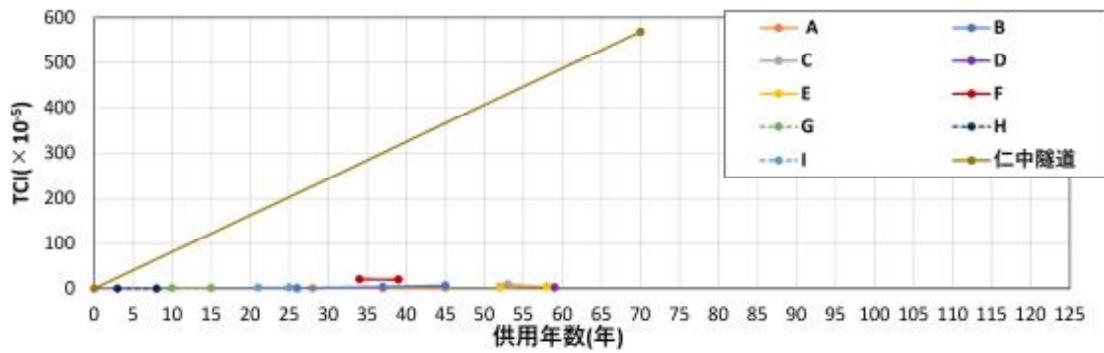
図3.8 仁中隧道 TCI 解析結果②

横軸に供用年数、縦軸に TCI を示したグラフに「仁中隧道」解析データを掲載したものと示す。図の実線は矢板工法による施工、破線は NATM 工法によって施工されたトンネルを示している。

図に示すように、TCI は進行の一途をたどり、今後も変状の増加傾向は顕著である。

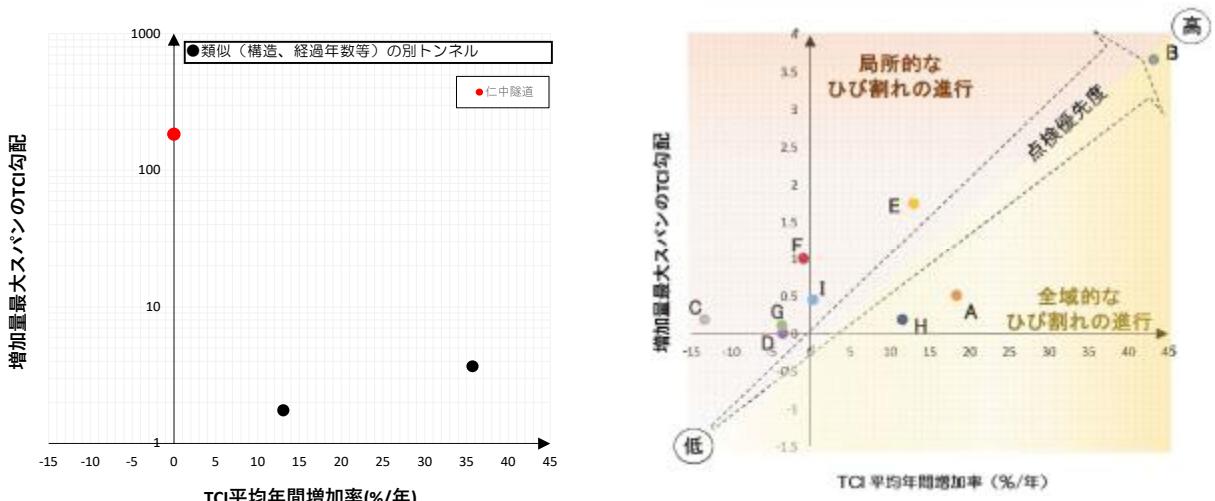
図 3.9 ひび割れ進行部の全域性と局所性

図 3.9 より、仁中隧道は、局所的においてもひび割れの進行性が進んでいることから対策実施の優先度は非常に高いと考えられる。

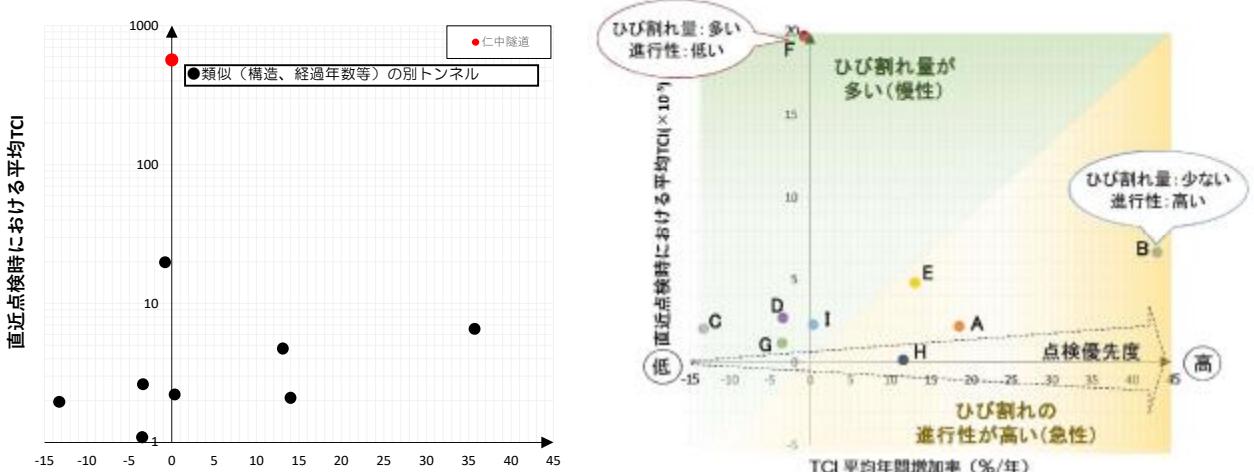
図 3.10 ひび割れ量と進行性の相関図

又、図 3.10 に示すように、平均増加率は 0 を示しており、ひび割れの進行性は見られないものとなるが、これは掘削時点で素掘り岩盤の節理が顕著であり、剥離・剥落の要因となる亀裂が、これらの節理に起因するものであると推測されるため、増加率自体は少ない値を示すものである。

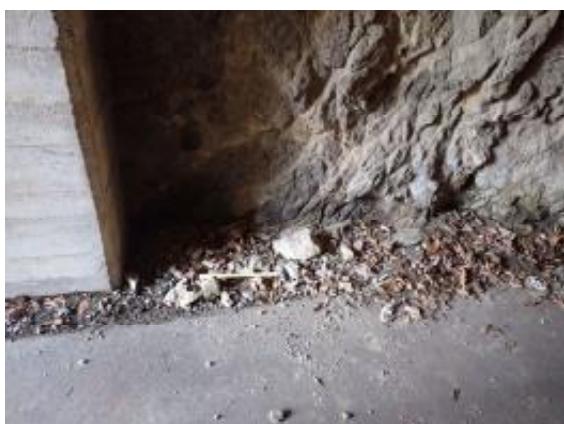
標準的なトンネルは点検・診断・措置（必要に応じて）について、1サイクルを5年とすることが標準であるが、本隧道の場合、素掘りの岩盤露頭部において節理・亀裂の発達が顕著であり、崩落・剥落が懸念されることから、早期に対策を講ずる必要性が高いものである。  
(今回実施した調査の結果～健全度判定の見直し結果参照) **※坑内の状況について、以下の各写真参照。**

点検ハンマーの小打撃で剥離する岩片

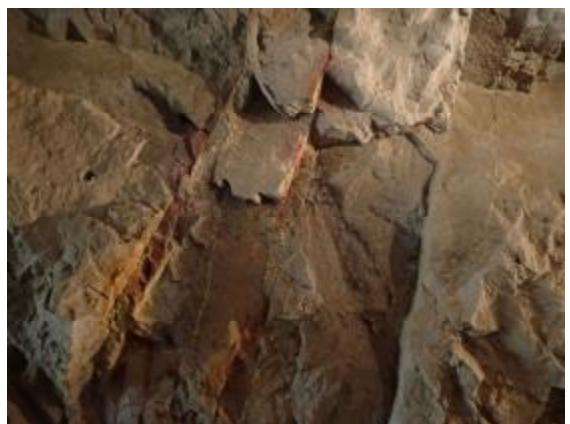
オーバーハングする岩塊  
(下面是節理・亀裂が発達)

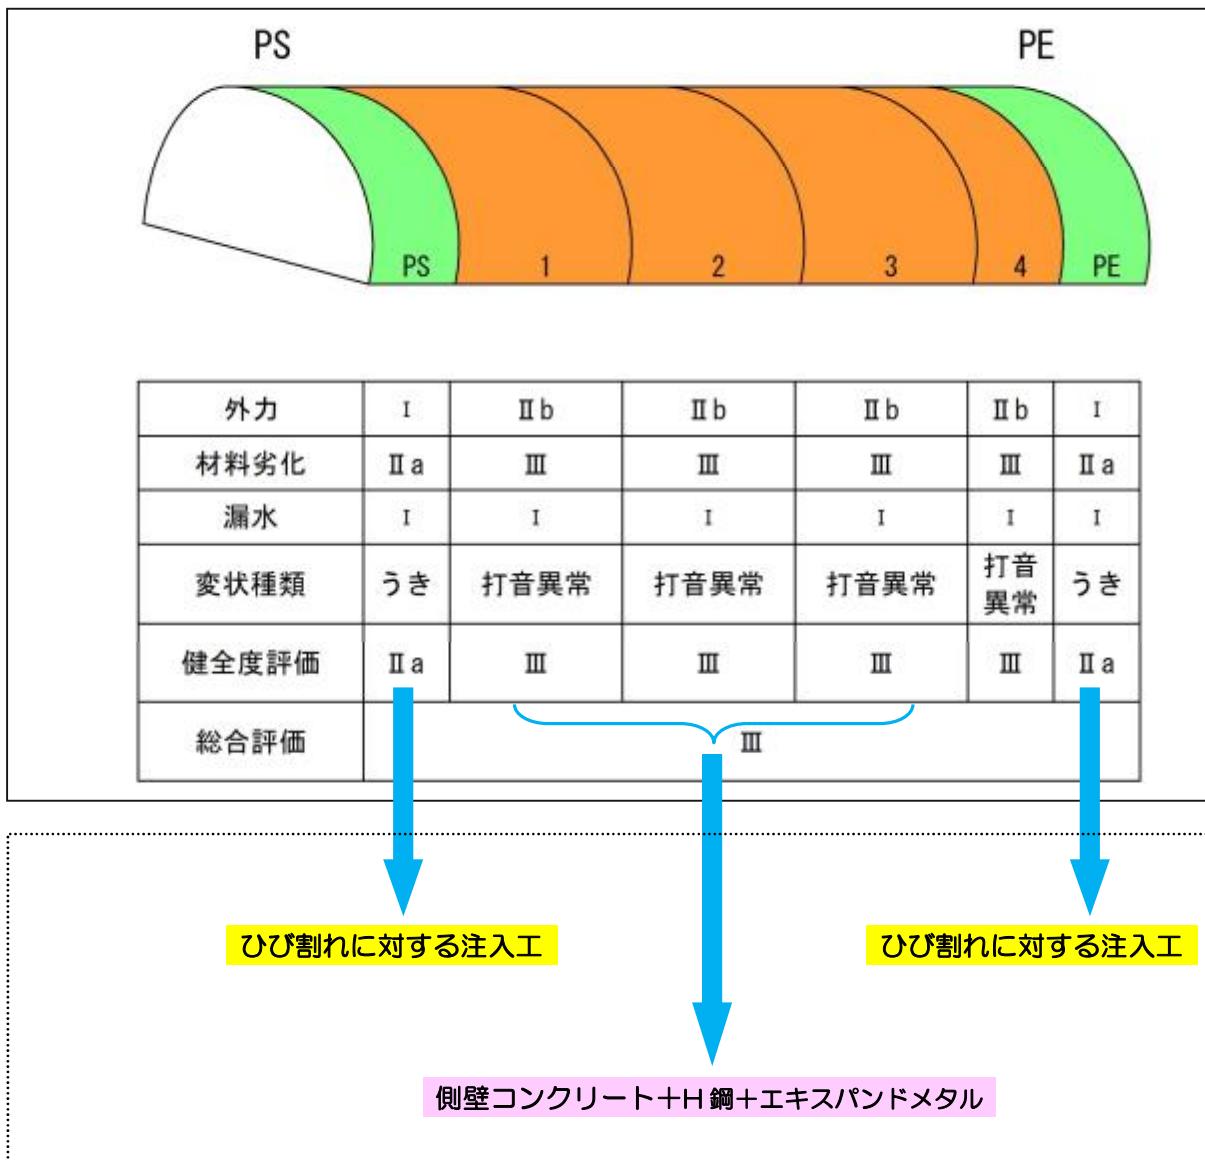
図 5.2 仁中隧道健全度判定図

仁中隧道は2022年（令和4年）10月時の2回目定期点検結果より、剥離・剥落による判定が「III」であることから、上表の変状グループ2に該当することとなる。
