不法投棄物詳細調査の結果について

平成13年2月19日

栃木県生活環境部環境整備課

馬頭町大字北沢地区の不法投棄物に関する詳細調査については、現地調査を地元の皆さんに公開しながら実施いたしましたが、このほど調査結果がまとまりましたので、その概要についてお知らせいたします。

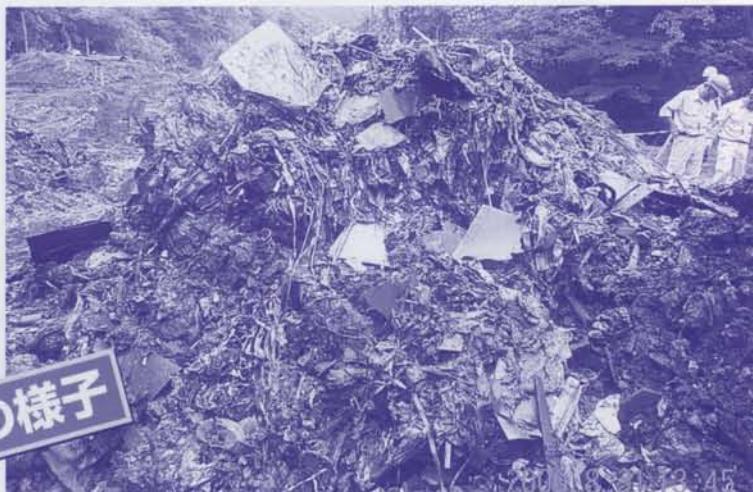
建設廃材、プラスチックくず、紙くず、繊維くずなどの他、有害物質の溶出が懸念されるプリント基板や焼却灰、さらには医療機関から排出されたと考えられる点滴瓶等種々雑多な廃棄物です。

現地測量や過去の航空写真などを元に調査した結果、撤去が必要な投棄物及び周辺汚染土壌等の量は、約51,000立方メートルです。

投棄物の様子

不法投棄現場における汚染状況については、平成10年12月の調査によても鉛、揮発性有機化合物等による汚染が確認されたところですが、今回の調査結果でも、新たにダイオキシン類を含めた複数の有害物質による汚染状況が明らかになり、周辺環境への汚染の拡大を防止するためには、投棄物及び汚染土壤を全量撤去する恒久対策が必要です。

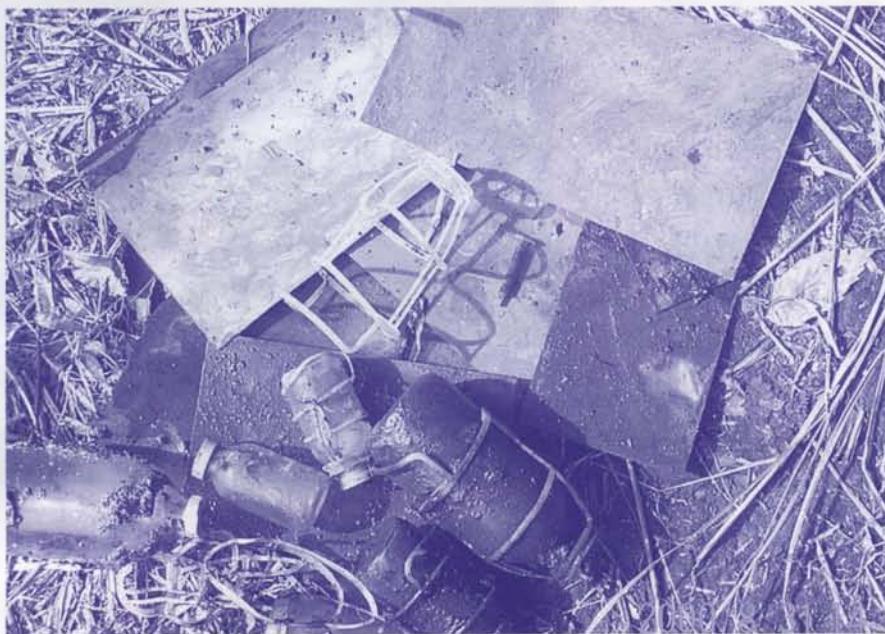
掘り出されたプリント基板・点滴瓶

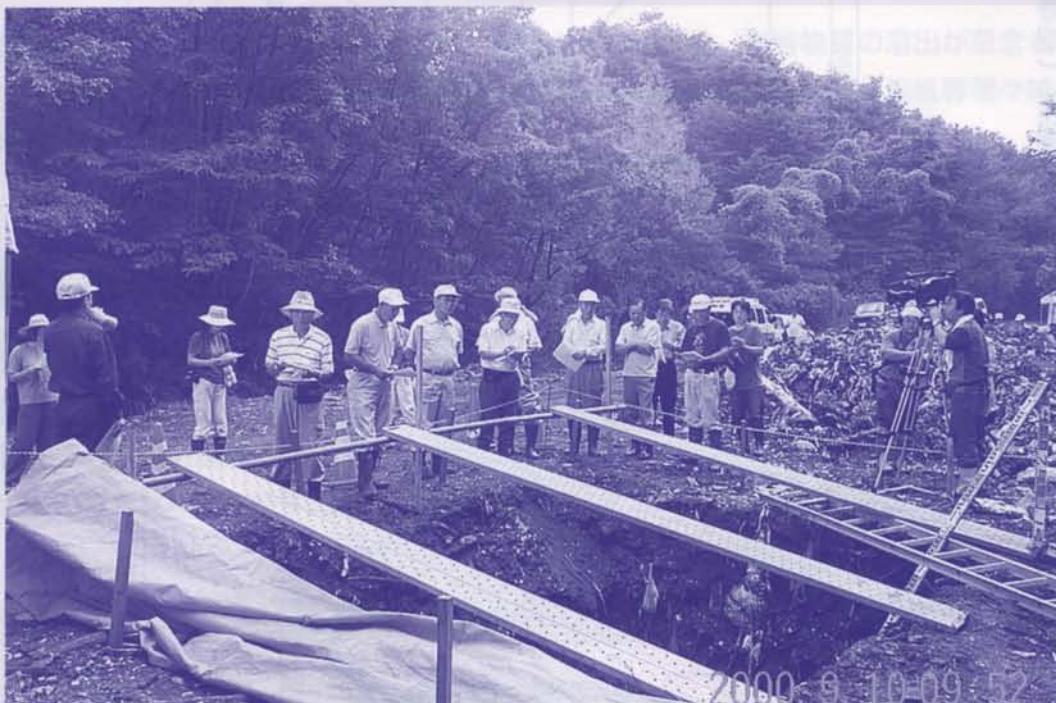
●現地説明会の様子●

9月9日、10日の2日間は現地説明会を開催し、掘削穴の断面の様子や掘り出した廃棄物の状況について現物を確認していただいたり、写真やビデオ等により掘削時の状況等の記録をご覧頂きました。この2日間の説明会では、89名の来場者がありました。

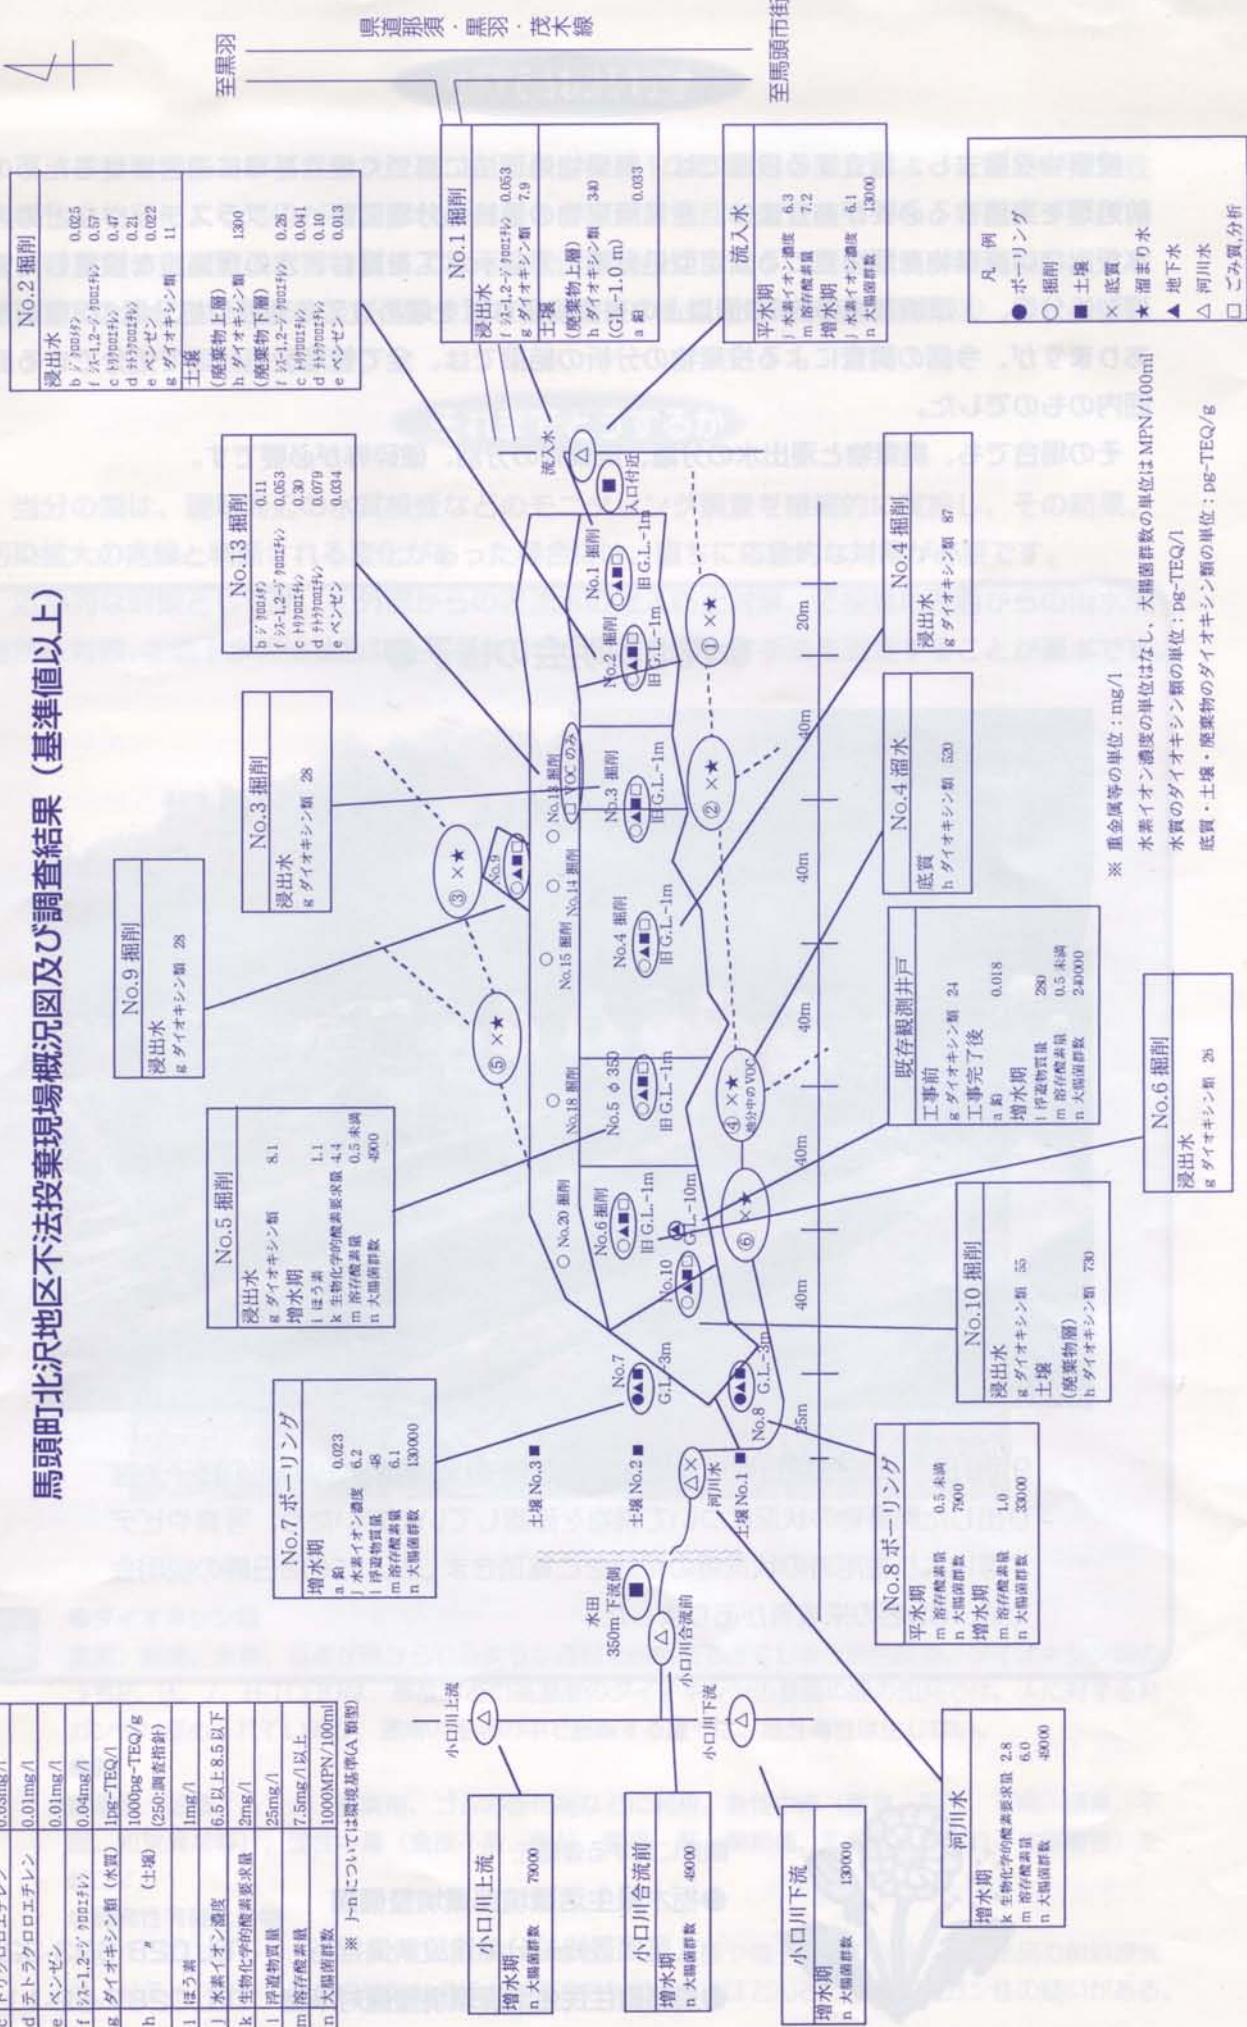
馬頭町北沢地区不法投棄現場概況図及び調査結果（基準値以上）

投棄物（最大1300pg-TEQ/g）、掘削浸出水（最大87pg-TEQ/l）及び投棄地内観測井戸（最大24pg-TEQ/l）から環境基準を超えて検出。

投棄現場地下の土壤（最大0.033mg/l）及び既存観測井戸（最大0.018mg/l）から環境基準を超えて検出。

投棄現場の浸出水から揮発性有機化合物（ジクロロメタン、シス-1,2-ジクロロエチレン、トリクロロエチレン、テトラクロロエチレン、ベンゼン）が、環境基準を超えて検出。

今回の調査の結果、環境基準を超える汚染が確認された地点は下図のとおりです。

当分の間は、現場周辺の水質検査などのモニタリング調査を継続的に実施し、その結果、汚染拡大の兆候と判断される変化があった場合には、直ちに応急的な対策が必要です。

応急的な対策としては、①外部からの表流水の流入防止対策、②投棄地表面からの雨水浸透防止対策、③地下水流出拡散防止対策の3つの目的を満たす手法を選定することが基本です。
